# Hydrologie und Pedologie des Grundlosen Moores im Heidekreis als Basis für dessen Wiedervernässung

Hydrology and Pedology of the Bog “Grundloses Moor” in Northwest Germany  
as a Basis for its Rewetting

Masterarbeit im Studiengang Landschaftswissenschaften (M. Sc.)  
an der Gottfried Wilhelm Leibniz Universität Hannover

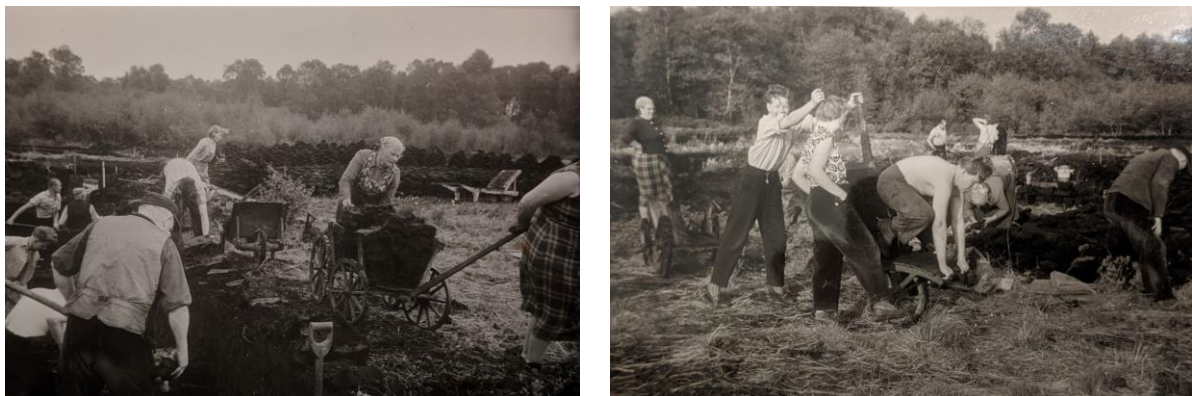
**Abbildung 10** Historische Aufnahmen des bäuerlichen Torfstichs im Grundlosen Moor (Ahrens, J.K.; Mai 1962)

Die historischen Fotografien (*Abbildung 10*), welche im Mai 1962 im Grundlosen Moor aufgenommen wurden, zeigen wie der bäuerliche Handtorfstich ablief. Im Gespräch mit dem Zeitzeugen, der die Fotos aus seiner Kindheit für diese Arbeit zur Verfügung stellt, konnte der Aufnahmeort lokalisiert werden. Dieser ist im folgenden Kapitel in der Karte in *Abbildung 11* vermerkt.

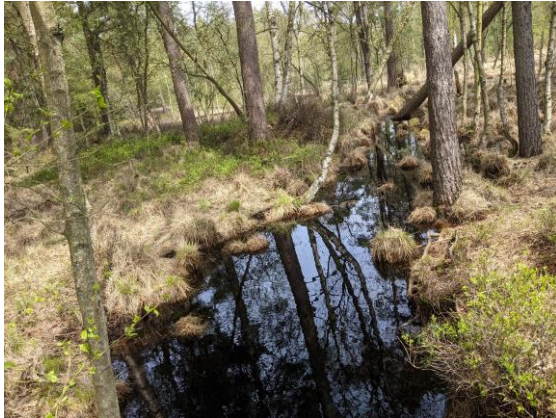
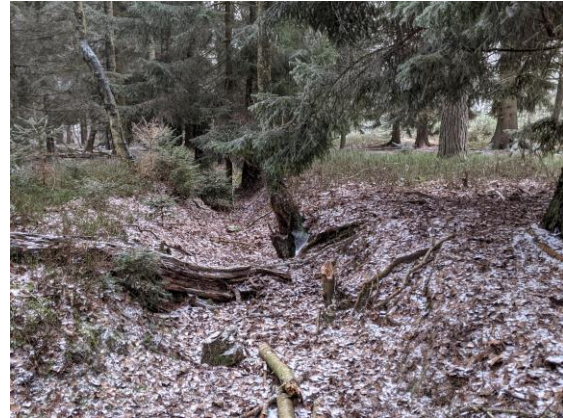
**Abbildung 12** linkes Foto: Hauptentwässerungsgraben Grundloses Moor (20.04.2021); rechtes Foto: als „weitgehend verfallen - nicht mehr vorhanden“ eingestuftes historischer Entwässerungsgraben (22.12.2021)

Auf der linken Aufnahme in *Abbildung 12* ist der Hauptentwässerungsgraben (vorhandener Graben mit Fließrichtung) abgebildet, welcher das Gebiet Richtung Westen auch heute noch entwässert. Auf der rechten Aufnahme ist ein als „weitgehend verfallen - nicht mehr vorhanden“ eingestuftes historischer Entwässerungsgraben zu sehen, welchem keine nachhaltige Entwässerung des Gebietes mehr zugesprochen wird.

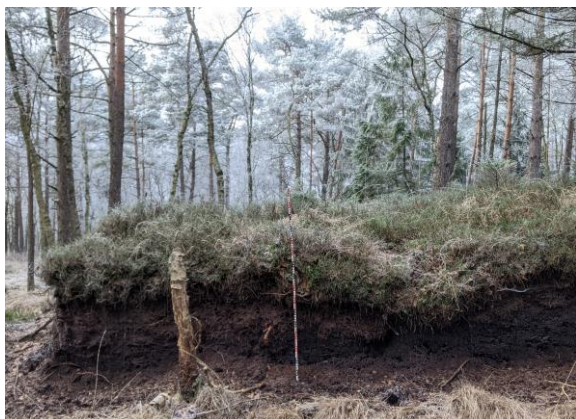
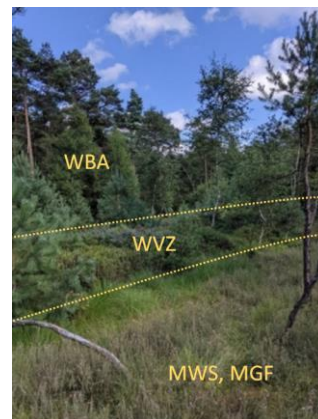
**Abbildung 13** linkes Foto: Landschaftselement (Torfstichwand > 6dm); rechtes Foto: Vegetation durch anthropogen geschaffenes Relief bedingt mit Torfstichwänden und Torfabfuhrdämmen

In der Karte in *Abbildung 11* ist die Verteilung der Landschaftselemente Torfstichwände (siehe linkes Foto in *Abbildung 13*) und rekonstruierte Torfabfuhrdämme nach der preußischen Landesaufnahme (siehe rechtes Foto in *Abbildung 13*) dargestellt, welche die ehemaligen Torfstichflächen anzeigen. Zieht man das Digitale Geländemodell (DGM) heran, welches in *Kapitel 5.1.3* folgt, wird dieses anthropogen geprägte Relief verdeutlicht. Im Gespräch mit einem Zeitzeugen konnte der in *Kapitel 4.2.2* beschriebene industrielle Torfabbau, durch die ehemals verlegte Hauptstrecke der Moorbahn rekonstruiert werden (vgl. Karte in *Abbildung 11*).

Auch die heutige Vegetation spiegelt die Historie des Grundlosen Moores wider. Wie die rechte Aufnahme in *Abbildung 13* zeigt, kann sich lediglich in den tieferliegenden Torfabbauflächen, in denen der Moorwasserstand hoch genug ansteht, hochmoortypische Vegetation in Regenerationsstadien wieder entwickeln. Die Aufnahme repräsentiert diese durch die Biotoptypen „Wollgras-Torfmoos-Schwinggrasen (MWS)“ und „Feuchteres GlockenheideHochmoordegradationsstadium (MGF)“. Die etwas tieferliegenden Torfabfuhrdämme sind durch „Zwergstrauch-Birken und Kiefern-Moorwald (WVZ)“ charakterisiert, die höheren Abfuhrdämme sind durch „Birken- und Kiefer-Bruchwald nährstoffarmer Standorte des Tieflandes (WBA)“ geprägt. Die gelben Linien markieren Torfstichwände.

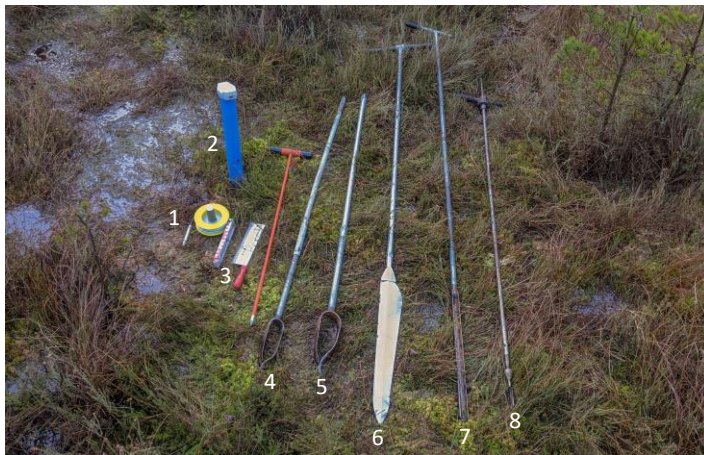
- [1] Lichtlot
- [2] verbautes Filterrohr mit Datenlogger
- [3] Zollstock, Handsäge und Pickstock
- [4] Edelmännbohrer (7 cm)
- [5] Edelmännbohrer (10 cm)
- [6] Moorklappsonde
- [7] Stechbohrer/Guts-Bohrer
- [8] Moorpeilstange

In der *Abbildung 14* sind der Großteil der Materialien und Geräte, welche für die Geländearbeit und Datenaufnahme genutzt wurden, dargestellt.

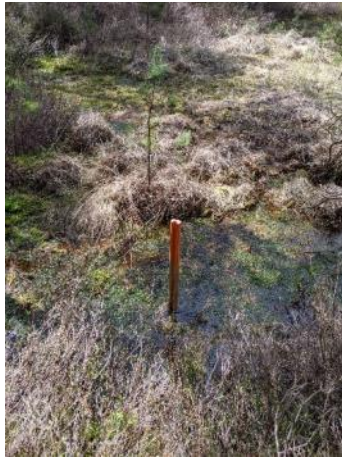
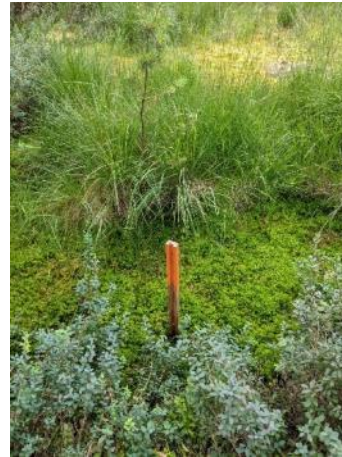
**Abbildung 23** linkes Foto: E1-OP2 am 23.05.2021 im Grundlosen Moor; rechtes Foto: E1-OP2 am 14.08.2021 im Grundlosen Moor

Die Extrema der medianen Moorwasserstände der Stichtagsmessungen 2021 liegen zwischen 0,65 m (D1-P1) und -0,03 m unter GOK (B2-P1) (vgl. *Anhang A*). Dies entspricht den Wasserstufen nach KOSKA et al. (2001) 2+ und 6+ (vgl. *Tabelle 7*). Insgesamt zeigen acht Grundwasserpegel Wasserstufen zwischen feucht (3+) und mäßig feucht (2+). Die anderen sechs verzeichnen Wasserstufen zwischen geflutet (6+) und sehr feucht (4+). Die Oberflächenpegel E1-OP3 und E1-OP2, welche beide in ehemaligen Torfstichgewässern verbaut wurden, trockneten im Monat August und teils noch Anfang September nahezu aus. Es bildeten sich Torfmoosflächen, wobei das Wasser etwa an der GOK anstand (vgl. *Abbildung 23*). Alle weiteren Pegel, welche in Oberflächengewässer, wie Torfstichgewässer, Entwässerungsgräben oder Mooreseen verbaut wurden, zeigten über die Bearbeitungszeit einen Überstau.

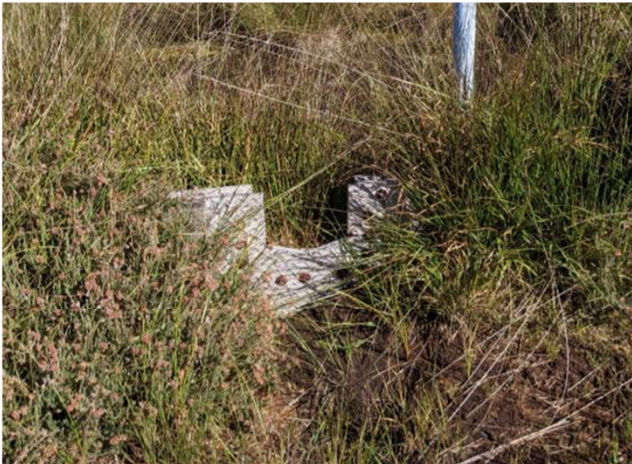
### Wehr mit variabler Einstauhöhe

Beim Einbau der Spundwand sollte eine Abdichtung bis zur geringleitenden Mudde beachtet werden;  
Ein regulierbarer Ablauf sollte vorgesehen werden um einem längern Übersau entgegenwirken zu können.
